Ratko Ivanušec, Željka Perković

Crkva sv. Martina u Lovčiću

UDK: 904(497.5Lovčić):726.54
 726.54.033.4(497.5Lovčić)
 Izvorni znanstveni rad/Original Scientific Paper
 Primljeno/Received: 6. 6. 2012.

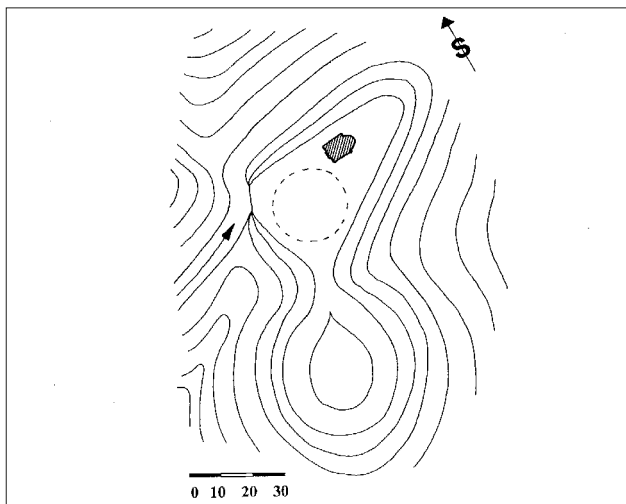
7 Situacija – skica gradina Glavica (Fratrovo brdo) s crkvom sv. Martina (crtež: Ž. Perković)

Situation – sketch of Glavina castle ruins (Fratrovo brdo) with Saint Martin's church (drawing: Ž. Perković)

terena i okolni toponimi koji okružuju lokalitet crkve upućuju na to da je riječ o iznimno važnoj lokaciji u srednjem vijeku s koje se nadziralo široko područje između Dilj-gore i Požeške gore na zapadu. S njezina je položaja iznimno dobar pogled prema Požeškoj kotlini, te s druge strane prema jugu i savskoj dolini. O geostrateškoj poziciji lokacije crkve govore i mnogi toponimi i gradišta kao što su Gradina, Vračanica, Gratčina, Kućište, Glavica, Humka i dr. (sl. 7).

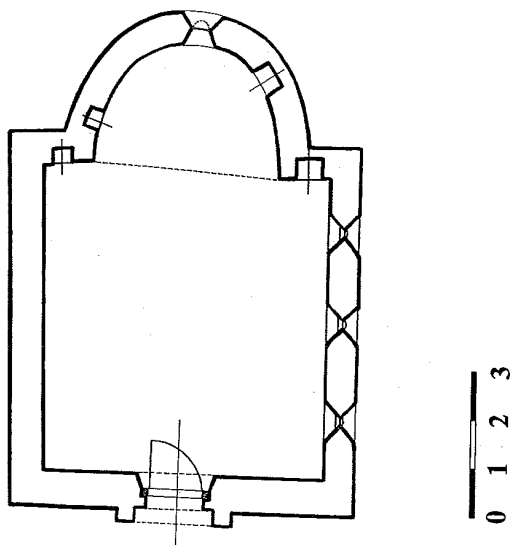
10 Crkva sv. Martina, Lovčič, 12.-13. st. – tlocrt (crtež: J. Bartoniček)
 Saint Martin's Church, Lovčič, 12-13th centuries. – ground plan
 (drawing: J. Bartoniček)

Općenito za tip jednobrodne crkve s polukružnim svetištem može se zaključiti da je rasprostranjen na širem prostoru između Drave i Save u razdoblju između 1100. i 1300. godine.³⁰ Osobito je dobro poznat u središnjoj Panoniji, i to ponajviše u jugozapadnoj Ugarskoj.³¹ Jedno od glavnih obilježja tih građevina, osim toga što je riječ o skromnim i jednostavnim građevinama, jest apsida koja služi kao oltarni prostor crkvenoga broda. Apsida presvođena konhom preuzeta je iz kasne antike i pojavljuje se u južnoeuropskim zemljama prije romanike pa se takve crkve s polukružnim svetištima nazivaju južnim mediteranskim tipom u romaničkoj arhitekturi³² (sl. 10 - 13).

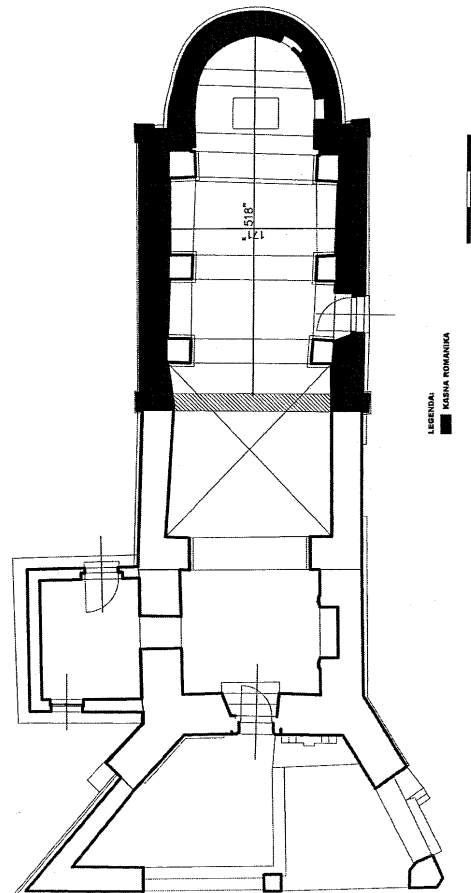
11 Crkva BDM, Bapska, 12.-13. st. – tlocrt romaničke crkve s gotičkim dogradnjama (crtež: D. Klečina)
 Church of the Blessed Virgin Mary, Bapska, 12-13th centuries – ground plan of the Romanesque church with gothic additions
 (drawing: D. Klečina)

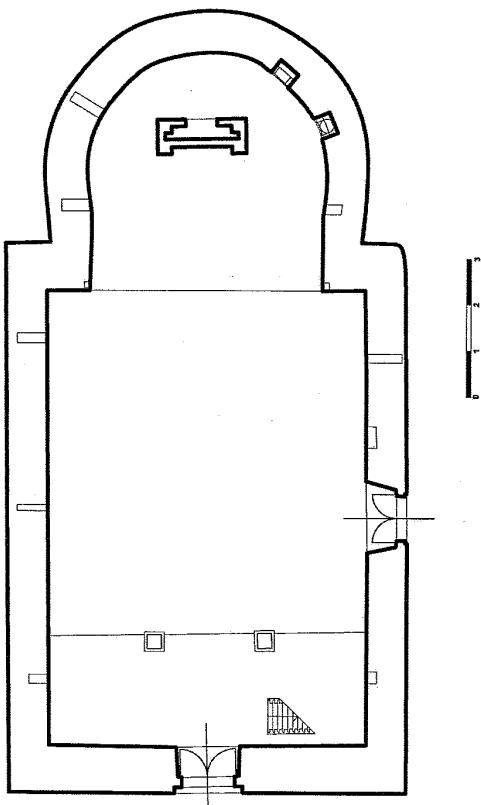
12 Crkva sv. Martina, Martin, 12.-13. st., tlocrt (crtež: D. Zahirović, S. Marinović)
 Saint Martin's Church, 12-13th centuries, ground plan
 (drawing: D. Zahirović, S. Marinović)

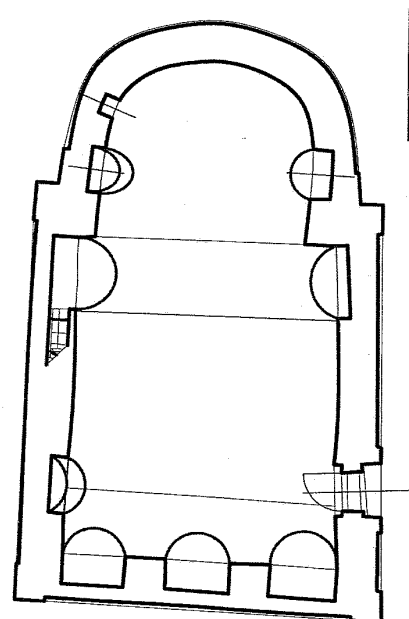
13 Crkva Bogorodice (male Gospojine), Koprivna, 13. st., tlocrt (crtež: D. Zahirović, S. Marinović)
 Church of the Holy Mother (Nativity of the Virgin Mary), Koprivna, 13th century, ground plan (drawing: D. Zahirović, S. Marinović)

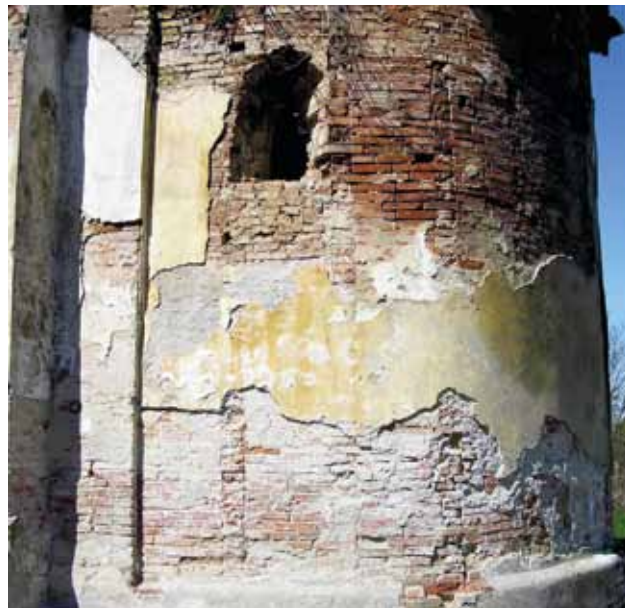
20 Crkva Bogorodice, Koprivna, 13. st. – otklesane opeke lezene polukružnoga svetišta, (foto: D. Pešut, fototeka restauratorske radionice Oslik – Čepin)
Church of the Holy Mother, Koprivna, 13th c., dressed brick of the lesene of the semi-circular sanctuary (photo: D. Pešut, photo archives of the restoration workshop Oslik Čepin)

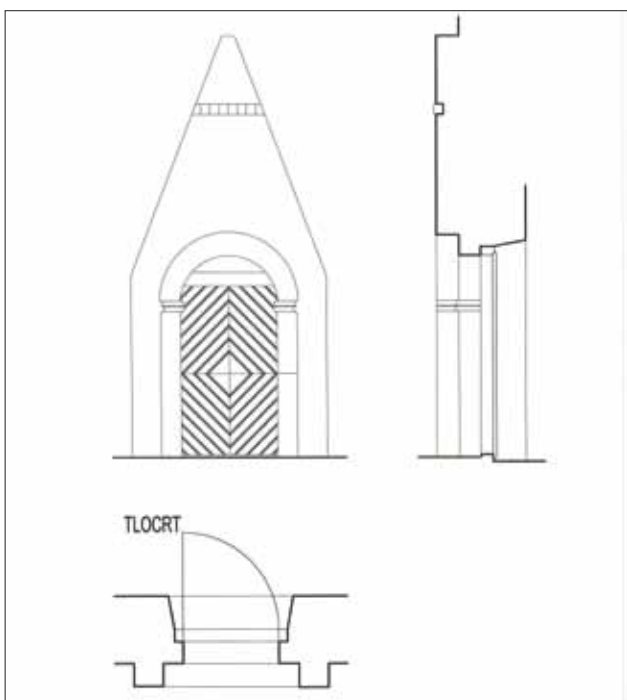
21 Romanički portal na zapadnome pročelju – pogled, tlocrt, presjek (crtež: D. Zahirović)
West facade Romanesque portal – view, layout, cross-section (drawing: D. Zahirović)

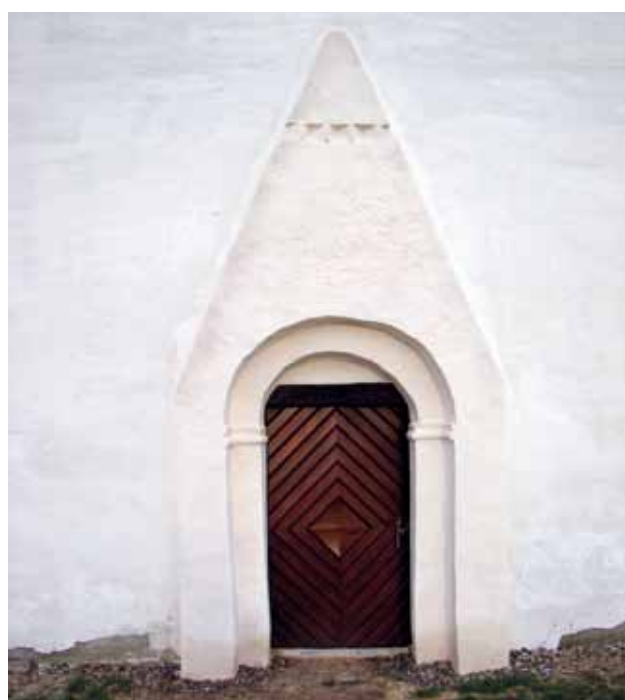
22 Romanički portal na zapadnome crkvenom pročelju (foto: R. Ivanušec, fototeka MK AKOSB)
West facade Romanesque portal (photo: R. Ivanušec, photo archives of MK AKOSB)

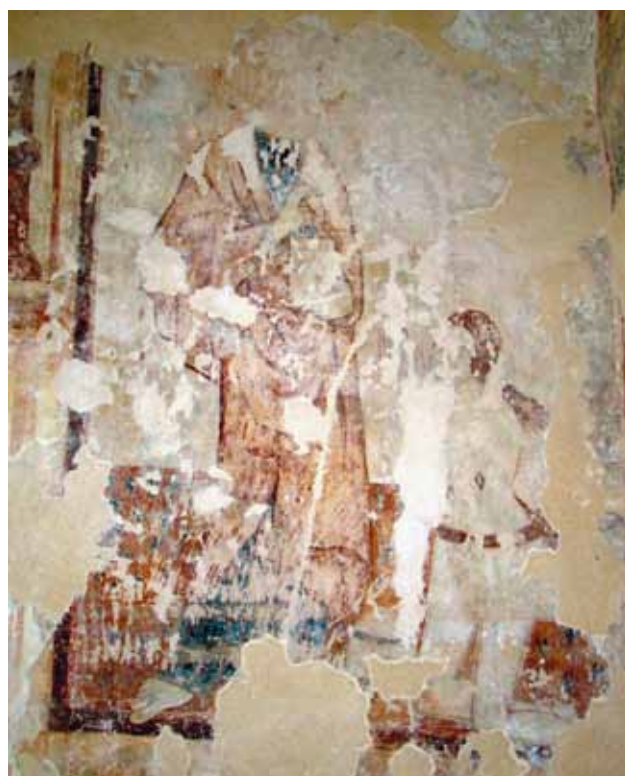
30 Fragment freske na sjevernome crkvenom zidu
(foto: R. Ivanušec, fototeka MK AKOSB)

Fresco fragments on the north church wall
(photo: R. Ivanušec, photo archives of MK AKOSB)

Na sjevernom se zidu nalazi fragmentarno očuvana slikana kompozicija odijeljena horizontalnom linijom u dvije zone. U gornjoj zoni u pravokutnom se polju nalazi stojeći lik sveca i pokraj njega klečeći lik u stavu molitve. Figura stojećega sveca oštećena je u predjelu lica, odjevena je u kraći smeđi himation ispod kojeg se nalazi plavi hiton. Ispod plašta naziru se vješto naslikane bosc noge koje upućuju na to da je riječ o Kristu koji se po običaju slika bos (sl. 30).

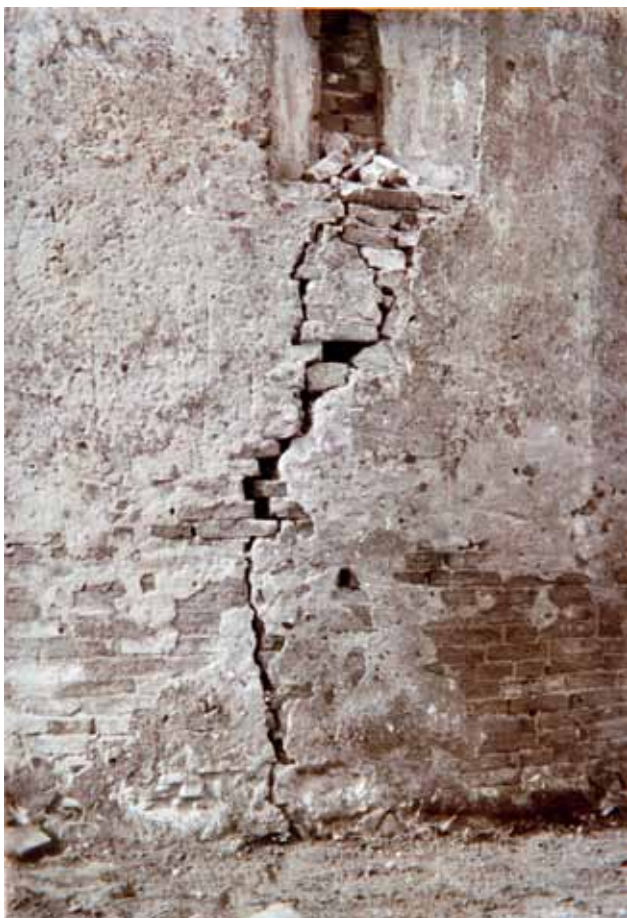
31 Crkva sv. Martina, Lovčić, 13. st., napuknuće zida polukružnoga svetišta uzrokovano potresom 1964. (foto: D. Krstić)

Saint Martin's Church, Lovčić, 13th century, cracked wall of the semi-circular sanctuary caused by an earthquake in 1964 (photo: D. Krstić)

.....
35 Izrazita napuknuća zida crkva je imala na spoju crkvenoga svetišta i broda, na zidu trijumfalnog luka, te posebno u središnjoj osi polukružnoga svetišta ispod prozora.

loše. Crkva je u to vrijeme bila u zapuštenom i derutnom stanju s vidljivim oštećenjima ziđa koja su nastala nakon potresa 1964. (sl. 31).
